Проблемы совместимости тепловычислителя ВКТ7 с модемами iRZ TU41

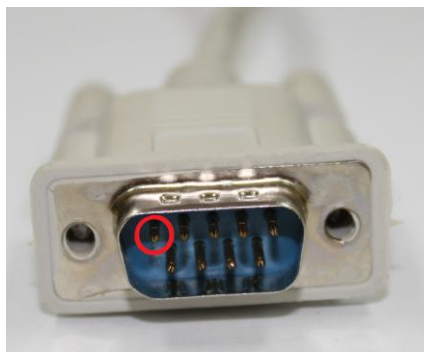
Интерфейс RS232 тепловычислителя ВКТ7 имеет опторазвязку. Питание этой опторазвязки осуществляется от внешнего устройства через линии DCD, CTS и DSR. Опторазвязка тепловычислителя ВКТ7 выполнена на отдельной плате в отсеке коммутации. Внутри платы опторазвязки линии CTS и DSR соединены с линией DCD и DTR (скорее всего это необходимо для работы с модемами других производителей). Такая обратная связь внутри тепловычислителя совместно с элементной базой, примененной в этих ограниченных партиях модемах iRZ TU41, приводит к аппаратной перегрузке выходной микросхемы интерфейса RS232 в модеме и блокирует нормальную работу беспроводного модуля.

В соединительном COM-кабеле удалить ножку №1 (DCD). Для этого нужно раскочевать эту ножку пинцетом до ее выламывания (обычно достаточно 3-4 наклона).
